726.20 Schuderserstrasse

Dank Lehenbrücken und Stützmauern nach Schuders

Die Kantonsstrasse ist die einzige Strassenverbindung vom hochgelegenen Schuders hinunter ins Tal. Mit Baubeginn am 15. September 2014 werden 180 Meter Strasse in einem besonders kritischen Abschnitt für 1.5 Millionen Franken instand gestellt. Die Durchfahrt ist mit zeitlichen Einschränkungen während der ganzen Bauzeit möglich.

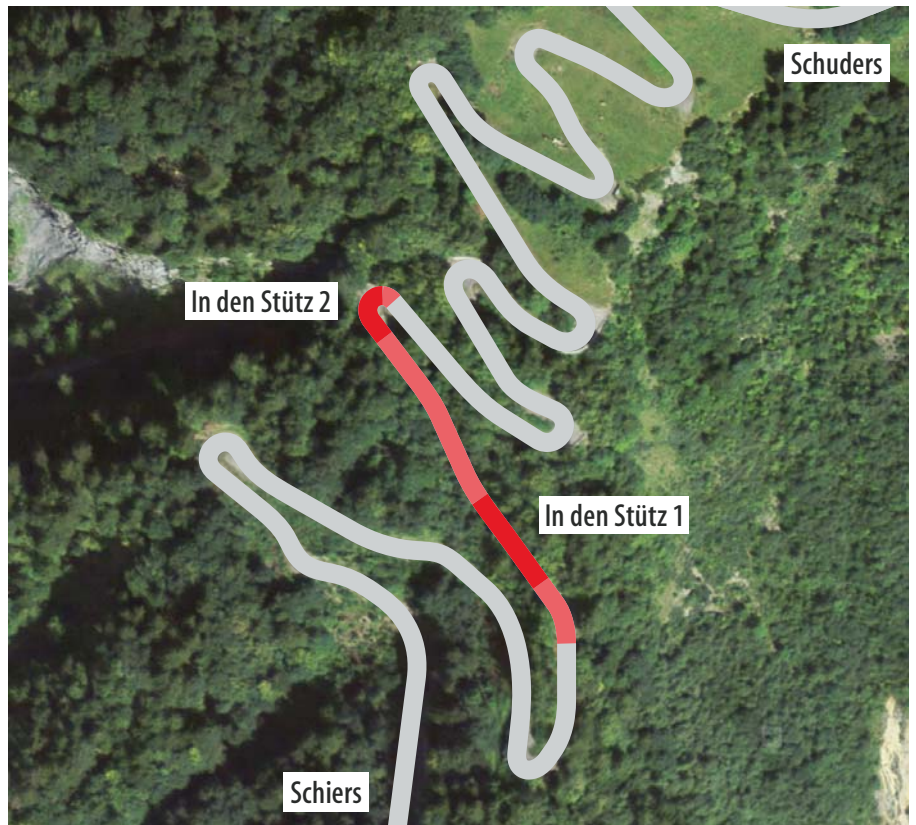
Der geotechnisch schwierige Hang mit den Strassenkehren unterhalb Schuders.

Die Hangneigungen liegen grösstenteils im Bereich von 30 bis 45 Grad. Der Baugrund wird charakterisiert durch den anstehenden Felsen, welcher von einer geringmächtigen Lockergesteinsschicht bedeckt ist. Dieser Bündnerschiefer besteht aus einer unregelmässigen Wechsellagerung von Tonschiefern und Kalksandsteinbänken unterschiedlicher Mächtigkeit. Die Schichten fallen im Projektperimeter mit Neigungen zwischen 60 und 80 Grad steil gegen Süden bis Südosten ein. Der Fels wird von einem Kluftsystem durchzogen, welches mehrheitlich senkrecht zur Schichtung verläuft.

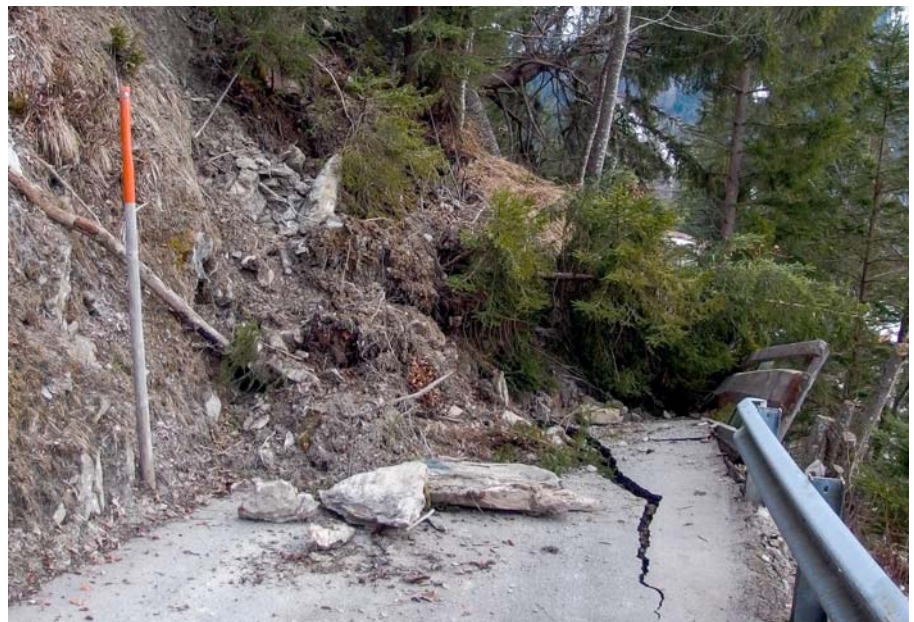
Das zerstörte Strassentrassée infolge des Erdbebens im Februar 2014.

Im Februar 2014 war Schuders mehrere Tage von der Aussenwelt abgeschnitten. Im steilen Hang knapp unterhalb des Dorfes hatte sich ein Erdbeben gelöst, die Kantonsstrasse verschüttet und eine stählerne Lehenbrücke aus dem Jahr 1963 zerstört. Nach dem Abführen der Erdmassen konnte die Schuderserstrasse dank einer provisorischen Stützkonstruktion schnell wieder für den Verkehr geöffnet werden. Mit Beginn im Herbst 2014 und bis Ende Sommer 2015 wird nun der beschädigte Strassenabschnitt mit den Lehenbrücken *In den Stütz 1* und *2* definitiv instand gestellt und der Querschnitt den heutigen Anforderungen angepasst.
